**Il comportamento sismico di  
edifici ad aula**  
guida per una valutazione sommaria

Scritti di  
Romualdo Montagna, Ettore Pandolfi

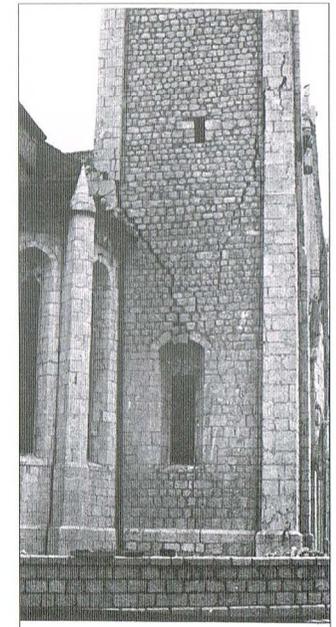
Il campanile del Duomo di Venezia nel 1976.

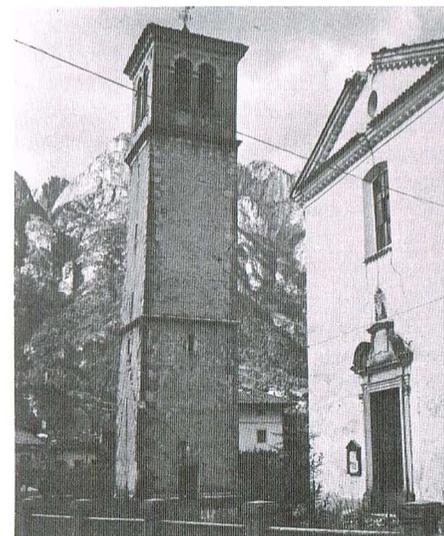
Friuli, parrocchiale di Resiutta, il campanile sembra integro, ma è interessato da una lesione elicoidale con rotazione della sommità.

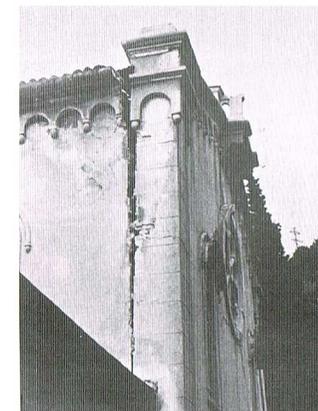
Gemona, chiesa dell'ospedale vecchio 1976, la rotazione della facciata per mancanza di solidarizzazione con l'impalcato di copertura.

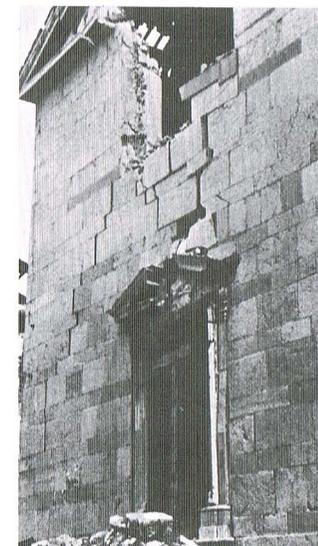
Gemona, Madonna di Fossale, 1976 cinematismo del crollo della facciata.

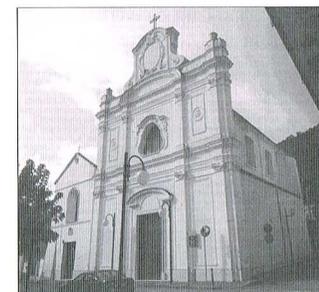
S. Maria della Libera in frazione Pandola di Mercato S. Severino (SA), con la facciata crollata per il sisma del 1981 e dopo ricostruzione nel 2005.

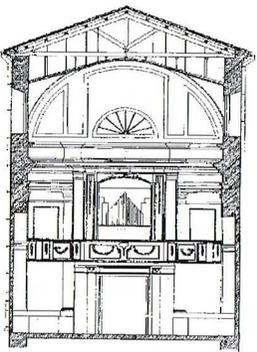
N. 13	LUOGO e DENOMINAZIONE CHIESA DI SAN PIETRO IN VARANO - ANCONA	NOTE STORICHE E ARTISTICHE	DESCRIZIONE DEGLI ELEMENTI COMPOSITIVI	CINEMATISMI/ATTRIBUIBILI	QUADRO FESSURATIVO
		L'edificio viene datato tra la fine del 1400 e l'inizio del 1500 originariamente nato come cappella votiva dedicata alla vergine.	Edificio ad aula unica di forma rettangolare terminata con un'abside semicircolare. Il campanile, posto sul retro, non fa parte del volume della chiesa. Il soffitto è a volta a botte ribassata, l'abside semicircolare risulta coperto da una volta a catino. Struttura in muratura portante. Struttura del tetto lignea.		Non rilevato
		PIANTA	PROSPETTO	SEZIONE

<i>Pianta chiesa di S. Pietro in Varano</i>	<i>Facciata chiesa di S. Pietro in Varano</i>

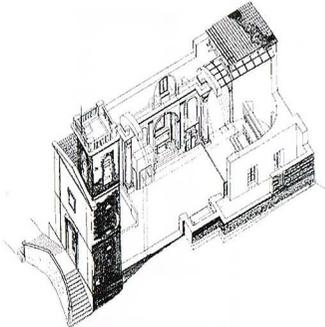
N. 22	LUOGO e DENOMINAZIONE  CHIESA DI SANTA MARIA ASSUNTA DI PATERNO - ANCONA	NOTE STORICHE E ARTISTICHE	DESCRIZIONE DEGLI ELEMENTI COMPOSITIVI	CINEMATISMI ATTRIBUBILI	QUADRO FESSURATIVO	
		Non sono state reperite notizie certe; si presuppone che la costruzione risalga al periodo medioevale. Danneggiata gravemente dai terremoti del 1930 e del 1972 sono stati avviati i lavori di restauro ma mai completati. Giace in stato di abbandono.	Si tratta di un edificio ad aula unica molto allungata. Il soffitto si presenta con una volta a botte lunettata in corrispondenza del piccolo transetto e dell'abside.		1930 - terremoto 1972 - terremoto	
		PIANTA	PROSPETTO	ASSONOMETRIA

<i>Pianta chiesa di S. Maria Assunta (Paterno)</i>	<i>Facciata chiesa di S. Maria Assunta (Paterno)</i>

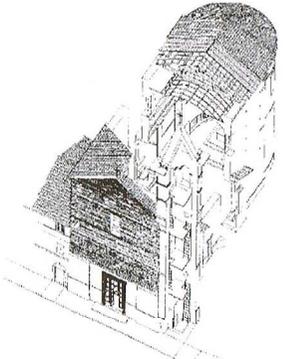
N. 25	LUOGO e DENOMINAZIONE CHIESA DI S. ANDREA APOSTOLO (CASTELFERRETTI) FALCONARA M.M.A	NOTE STORICHE E ARTISTICHE	DESCRIZIONE DEGLI ELEMENTI COMPOSITIVI	CINEMATISMI ATTRIBUBILI	QUADRO FESSURATIVO
		L'edificio è stato costruito nel 1869 in stile neoclassico; subisce un intervento di restauro e di adeguamento degli impianti con la introduzione dell'impianto elettrico e del riscaldamento nel 1969.	Si presenta ad aula unica con volta a botte lunettata in corrispondenza delle nicchie e si conclude con un'abside semicircolare. Sul fronte si innesta il campanile. Struttura muraria in mattoni. Struttura dei solai e della copertura in legno.		
		PIANTA	PROSPETTO	ASSONOMETRIA

<i>Pianta chiesa di S. Andrea Apostolo (CastelFerretti) Falconara M.ma</i>	<i>Facciata chiesa di S. Andrea Apostolo (CastelFerretti) Falconara M.ma</i>

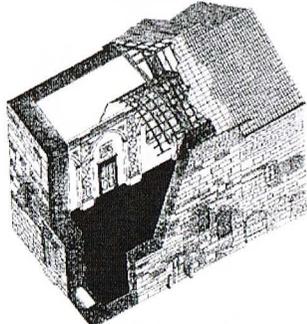
N. 46	LUOGO e DENOMINAZIONE CHIESA DEL SANTO ROSARIO - SIROLO	NOTE STORICHE E ARTISTICHE	DESCRIZIONE DEGLI ELEMENTI COMPOSITIVI	CINEMATISMI ATTRIBUIBILI	QUADRO FESSURATIVO	
		<p>La chiesa fu costruita nel 1626 per volere di alcune nobili famiglie locali e ristrutturata nel XIX secolo. La cella e la torre campanaria sono andate distrutte.</p>			<p>Edificio ad aula unica a pianta quadrangolare, termina con un'abside semicircolare all'interno del quadrilatero. La struttura portante del tetto è costituita da capriate in legno. La struttura muraria è in mattoni e pietra a conci sbazzati.</p>	Non rilevato.
		PIANTA	PROSPETTO		ASSONOMETRIA

<i>Pianta chiesa del Santo Rosario - Sirolo</i>	<i>Facciata chiesa del Santo Rosario - Sirolo</i>

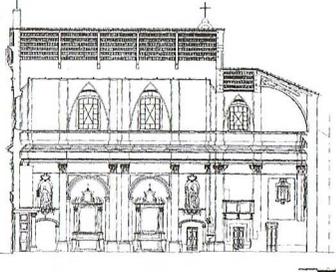
N. 51	LUOGO e DENOMINAZIONE CHIESA DI S. AGOSTINO - CASTELFIDARDO	<b>NOTE STORICHE E ARTISTICHE</b>		<b>DESCRIZIONE DEGLI ELEMENTI COMPOSITIVI</b>		CINEMATISMI ATTRIBIBILI	<b>QUADRO FESSURATIVO</b>	
		La chiesa ed il complesso monastico di cui fa parte sono stati probabilmente costruiti alla fine del '700.		Edificio ad aula unica, si conclude con l'abside semicircolare; il soffitto è composto da una volta a botte lunettata in corrispondenza degli altari minori. La struttura portante del tetto è in capriate lignee.			Non rilevato.	
		<b>PIANTA</b>	<b>PROSPETTO</b>	<b>SEZIONE</b>

<i>Pianta chiesa di S. Agostino</i>		<i>Facciata chiesa di S. Agostino</i>

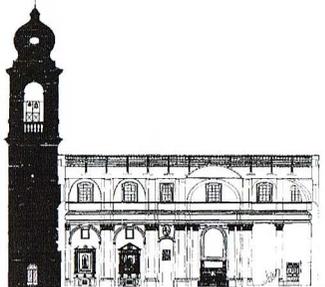
PIANTA	PROSPETTO			SEZIONE

N. 53	LUOGO e DENOMINAZIONE CHIESA DI S. STEFANO - CASTELFIDARDO	NOTE STORICHE E ARTISTICHE	DESCRIZIONE DEGLI ELEMENTI COMPOSITIVI	CINEMATISMI ATTRIBIBILI	QUADRO FESSURATIVO	
		<p>Nel 1571, sulle fondamenta della originaria chiesa del 1491 che rappresentano l'attuale cripta, fu costruita una nuova chiesa. Nel 1639 anche questa venne demolita e sulle sue fondamenta venne costruita una chiesa più grande. Tra il 1743 ed il 1770 venne ristrutturata seguendo linee architettoniche vanvitelliane. Dall'unione dell'oratorio nasce la pianta a croce latina. Subisce un intervento di restauro nel 1962, poiché danneggiata dalla guerra. Recentemente è stato effettuato un intervento di consolidamento della torre campanaria e della struttura del tetto.</p>				<p>Edificio a pianta pressoché rettangolare a navata unica con cappelle laterali. La navata si conclude con un'abside semicircolare. È inserito all'interno del volume dell'edificio il campanile che si eleva ad di sopra della copertura delle navate. Le coperture sono in legno, la struttura muraria in mattoni.</p>

<i>Pianta chiesa di S. Stefano</i>	<i>Prospetto chiesa di S. Stefano</i>

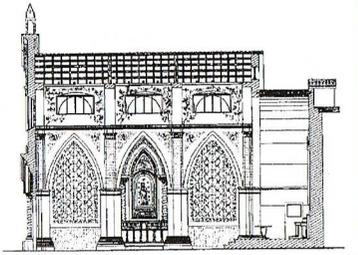
N. 56	LUOGO e DENOMINAZIONE SANTUARIO DELLA B.V. DI TORNAZZANO - FILOTTRANO	NOTE STORICHE E ARTISTICHE	DESCRIZIONE DEGLI ELEMENTI COMPOSITIVI	CINEMATISMI ATTRIBIBILI	QUADRO FESSURATIVO	
		<p>La chiesa, molto piccola inizialmente, fu ricostruita attorno al 1350. Nel 700 fu restaurata ed in quell'occasione accorciata di 4 metri. Un altro intervento di restauro avvenuto nel 1840 ed uno ancora più successivo del 1910 conservarono la chiesa come la troviamo ora.</p>				<p>La chiesa è a navata unica a forma rettangolare. Sul lato sinistro si trova una cappella coperta da una volta a padiglione. Il soffitto è coperto da una volta a botte ribassata lunettata interrotta dai primi due archi a tutto sesto mentre l'arco trionfale è a sesto acuto. La struttura muraria è in mattoni. I solai e le coperture sono in legno.</p>
		PIANTA	PROSPETTO			SEZIONE

<i>Pianta santuario D. Vergine di Tornazzano</i>	<i>Facciata santuario D. Vergine di Tornazzano</i>

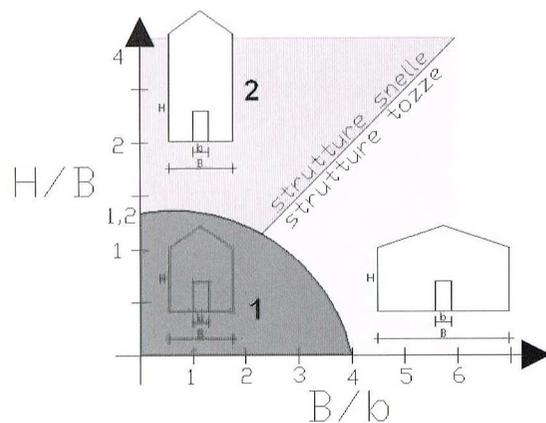
Si è così giunti alla seguente rappresentazione grafica, dove in funzione dei rapporti tra alcuni parametri, l'ampiezza della porta (b), la larghezza della facciata principale (B) e l'altezza dei muri laterali della chiesa (H), è stato possibile individuare un'area dove il rischio di rottura a taglio è più elevato (area 1).

Fig. 9 - Rappresentazione grafica del rapporto base/altezza

Per cui oltre al rapporto altezza/base va tenuto in conto anche quante volte la porta principale è contenuta nella base, nei casi analizzati il rapporto è di 3, 4 volte.

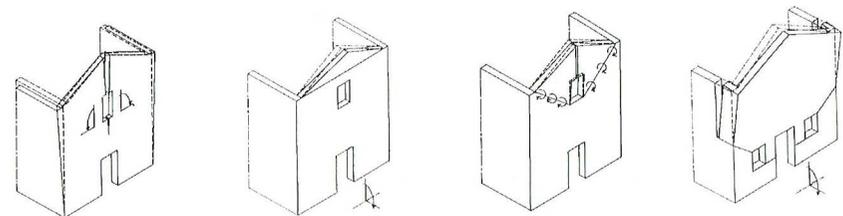
Fig. 10 - In ordine da sx: cinematismo n.12; cinematismo n.1; cinematismo n.2; cinematismo n.3

Un cinematismo molto ricorrente consiste nella fessurazione lungo l'asse di simmetria della facciata, descritto come n.12; perché esso si attivi sono necessarie due condizioni, che l'altezza della chiesa sia considerevole rispetto alla base e che vi siano sulla facciata delle aperture allineate sulla simmetria (area 2 o strutture snelle).

Il cinematismo n.12 si differenzia dai n.5, 6 e 7 in quanto non è accompagnato da fessurazioni inclinate sui maschi murari e quindi ci permette di asserire, alla luce del nostro campione, che non avviene su chiese con  $H/B < 1,2$ , sono interessanti esempi di questo cinematismo le chiese di Sant'Arcangelo in comune di Fano, di San Silvestro in comune di Orciano o di San Ansovino in comune di Apecchio.

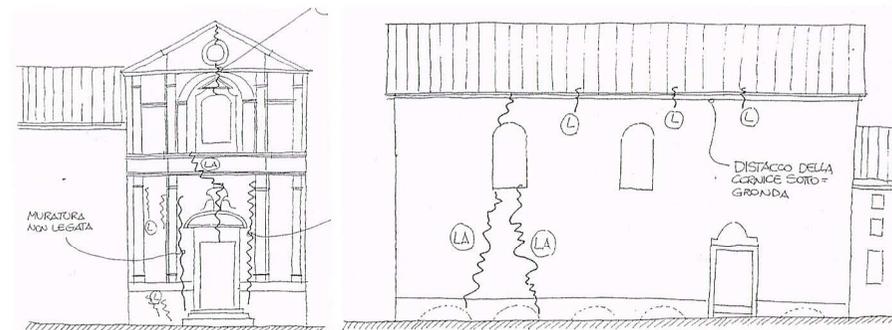
Fig. 11 - Chiesa di Sant'Arcangelo in Comune di Fano. Sono evidenti le fessurazioni nella facciata concentrate sull'asse di simmetria e anche delle bucatore, sul fianco risulta facilmente leggibile anche l'azione spingente dei travi di copertura sulla parete laterale dell'aula.

L'azione spingente di archi e capriate è presente solo in quelle chiese dove contemporaneamente il rapporto  $L2/L1$  si avvicina a 2 e  $H/B$  supera il valore 1,2, come nelle chiese del Gonfalone in Comune di Saltara o Sant'Arcangelo a Fano, il cinematismo n.15 si segnala con delle fessurazioni ritmate in prossimità del cornicione. Quando queste sono in presenza di bucatore, quali finestre, la lesione si accentua fino alla finestra. Nelle chiese esaminate non si sono rilevati meccanismi più avanzati di instabilità in quanto il progredire di questo cinematismo porta al rapido collasso della struttura per il conseguente fuori piombo della muratura. Il fenomeno inoltre è così noto che quasi tutte le chiese sono state dotate di catene lungo le pareti dell'aula, solo chiese dismesse al culto da molto tempo e che quindi non sono state oggetto di interventi di consolidamento nel 1900 possono presentare questi cinematismi catalogati come n.13, 14 e 15.

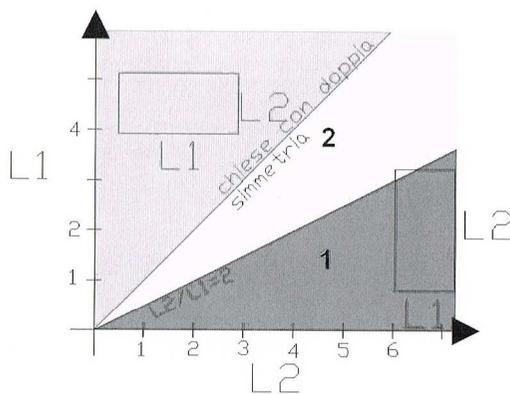
Fig. 12 - Rappresentazione grafica del rapporto lunghezza/larghezza dell'aula. Nel campione non sono presenti chiese in cui la facciata sia più ampia della lunghezza della navata.

Posti i parametri geometrici  $L2$  e  $L1$  rispettivamente pari alla lunghezza dell'aula e alla larghezza della facciata si ha che le chiese quadrate (con doppia simmetria) si dispongono su una retta a  $45^\circ$ , le chiese che hanno una prevalenza della lunghezza rispetto alla facciata si posizionano nell'area 2, se tale rapporto è superiore a 2 cioè la lunghezza è almeno pari al doppio della facciata si trovano all'interno dell'area 1 e soggette ai cinematismi 13, 14 e 15.

Possiamo sintetizzare in un grafico quanto esposto, planimetricamente possiamo catalogare le chiese con il rapporto  $H/B > 1,2$  in due categorie.

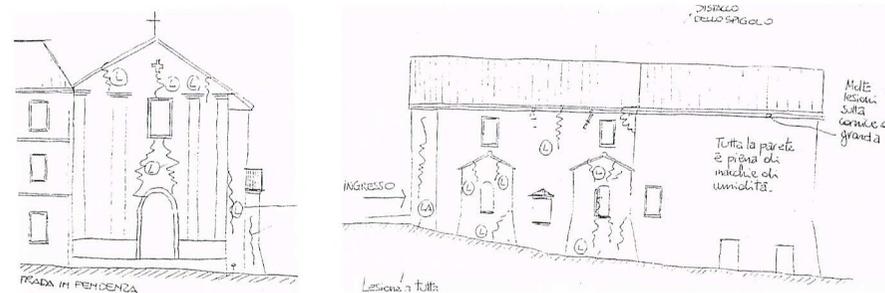
Fig. 13 - Chiesa di San Silvestro in Comune di Orciano di Pesaro. Sono evidenti le fessurazioni nella facciata e nel fianco, segnale di una rotazione di questa in avanti. Nelle cappelle laterali si notano evidenti fessurazioni su entrambi i prospetti.

La presenza di cappelle laterali alle navate porta ad una maggiore rigidità al sisma nella direzione ortogonale alla muratura delle navate, questi muri fuori del piano, interni o esterni che siano si fessurano inevitabilmente secondo il cinematismo n.18, ne offre un esempio la chiesa di Orciano di Pesaro.

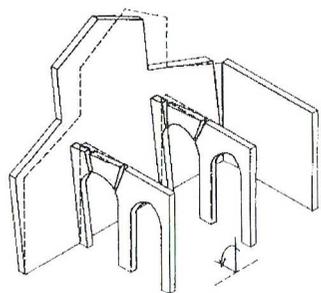
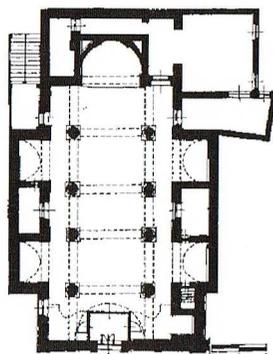
Fig. 14 - In ordine da sx: cinematismo n.9; Chiesa della Visitazione della B.V., Falconara Marittima.

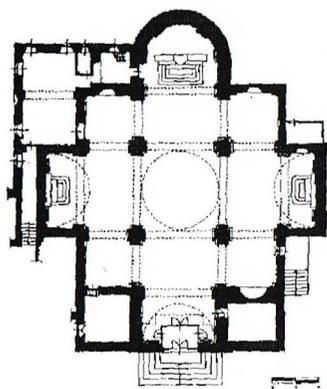
Fig. 15 - in ordine da sx: Chiesa di S. Antonino Martire, Polverigi; chiesa della Misericordia A., Osimo.

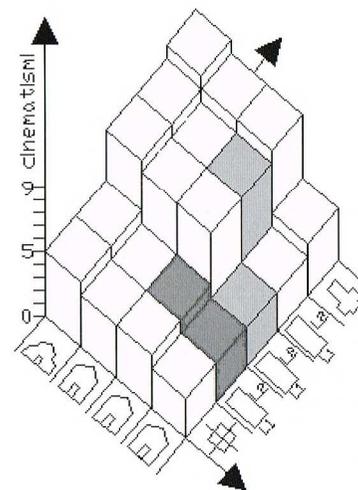
Fig. 17 - Tabella di confronto tra geometria, cinematismi e dissesti verificati nelle chiese campionesi.

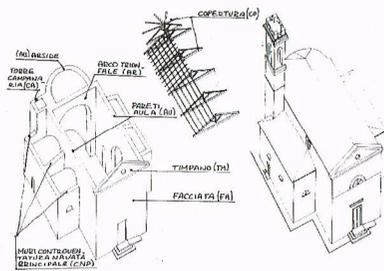
Fig. 19 - Schema metrico ed assonometrico della chiesa di S. Giovanni Battista a Roncitelli di Senigallia.

La copertura della chiesa è lignea sia per l'aula che per le cappelle laterali; nei diversi locali essa si differenzia sostanzialmente per la tipologia dell'orditura principale. Quella dell'aula è costituita da 5 capriate di tipo "Palladio", mentre quella degli

ambienti laterali da travi poggianti sui muri ortogonali. La struttura di copertura è completata dalla media e piccola orditura che sostiene un impalcato di piattelle sul quale sono collocati i coppi.

La copertura dell' 'abside differisce solo per la disposizione radiale delle travi principali di copertura poggianti da un lato sulla muratura e dall' altro sulla capriata di bordo.

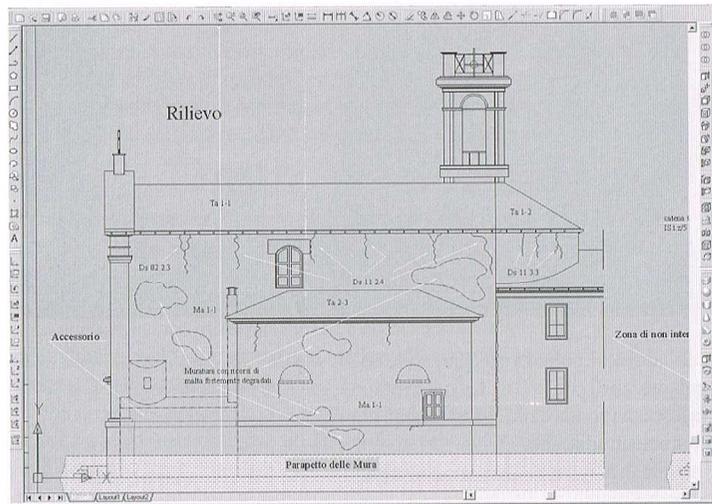
Fig 20 - fianco della chiesa di S. Giovanni Battista a Roncitelli di Senigallia, e rilievo delle lesioni conseguenti il sisma del '97.

Gli eventi sismici del settembre 97 non hanno procurato danni alle parti già consolidate (campanile etc.) ma hanno provocato un aggravamento dell'esistente lesione semiverticale sulla parte sud est dell'abside.

I successivi eventi sismici del marzo 98 hanno ulteriormente aggravato la lesione dell'abside ed hanno provocato il manifestarsi di lesioni al pavimento della chiesa lato sud est con la rottura di soglie di porte.

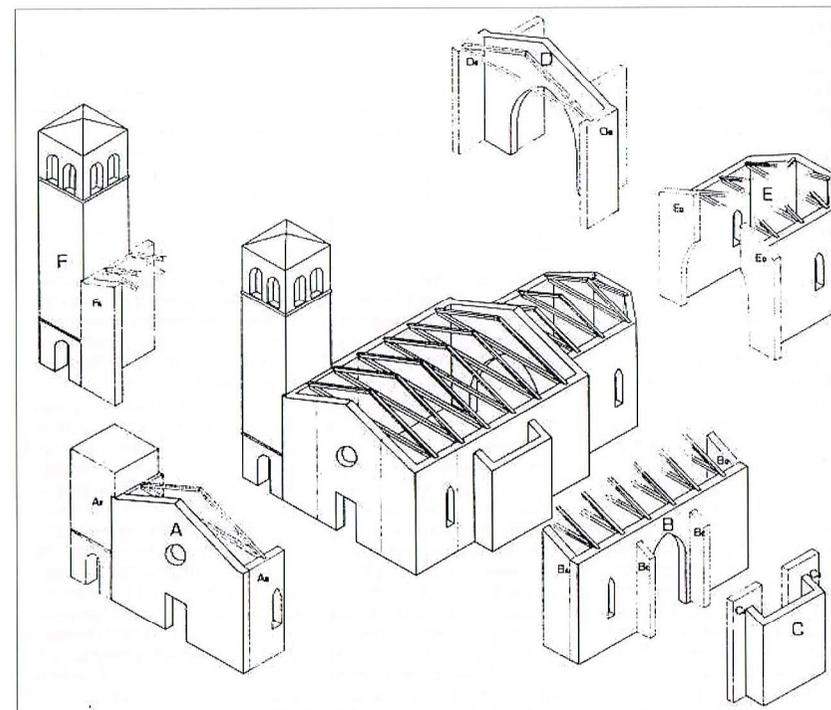
Fig. 22 - Suddivisione di una chiesa in macroelementi.

Per ciascun macroelemento vanno considerate le diverse tipologie e, quindi, per ciascuna tipologia devono essere riconosciuti e analizzati i possibili meccanismi di collasso.

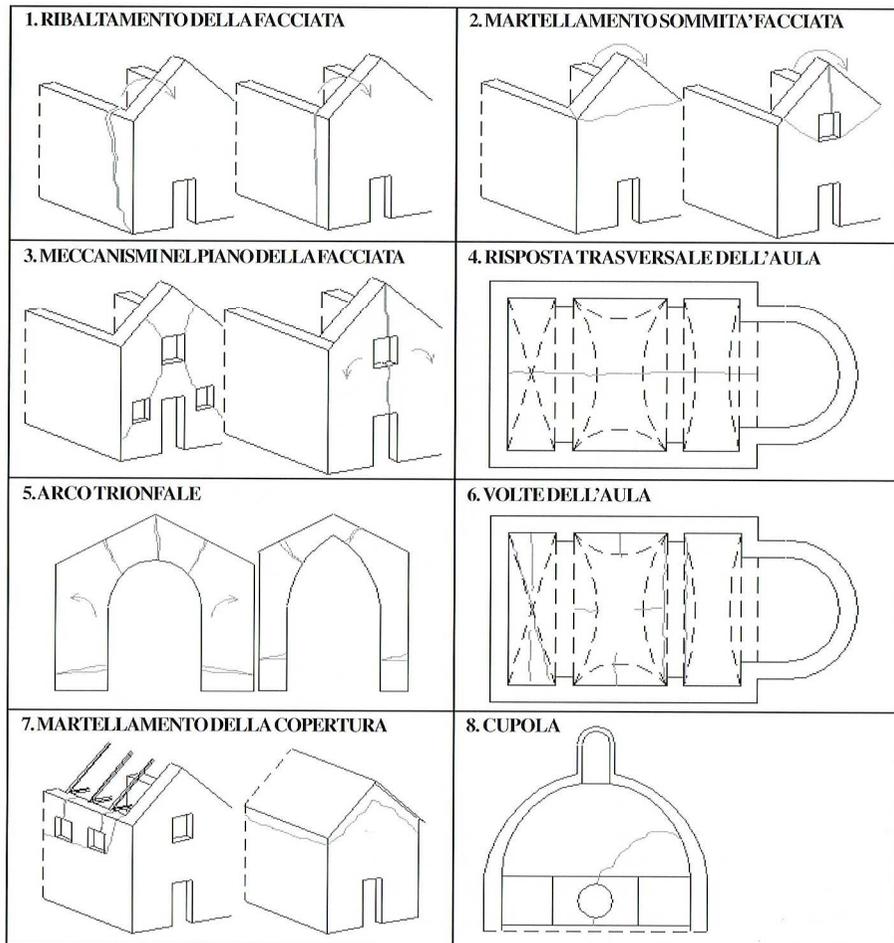
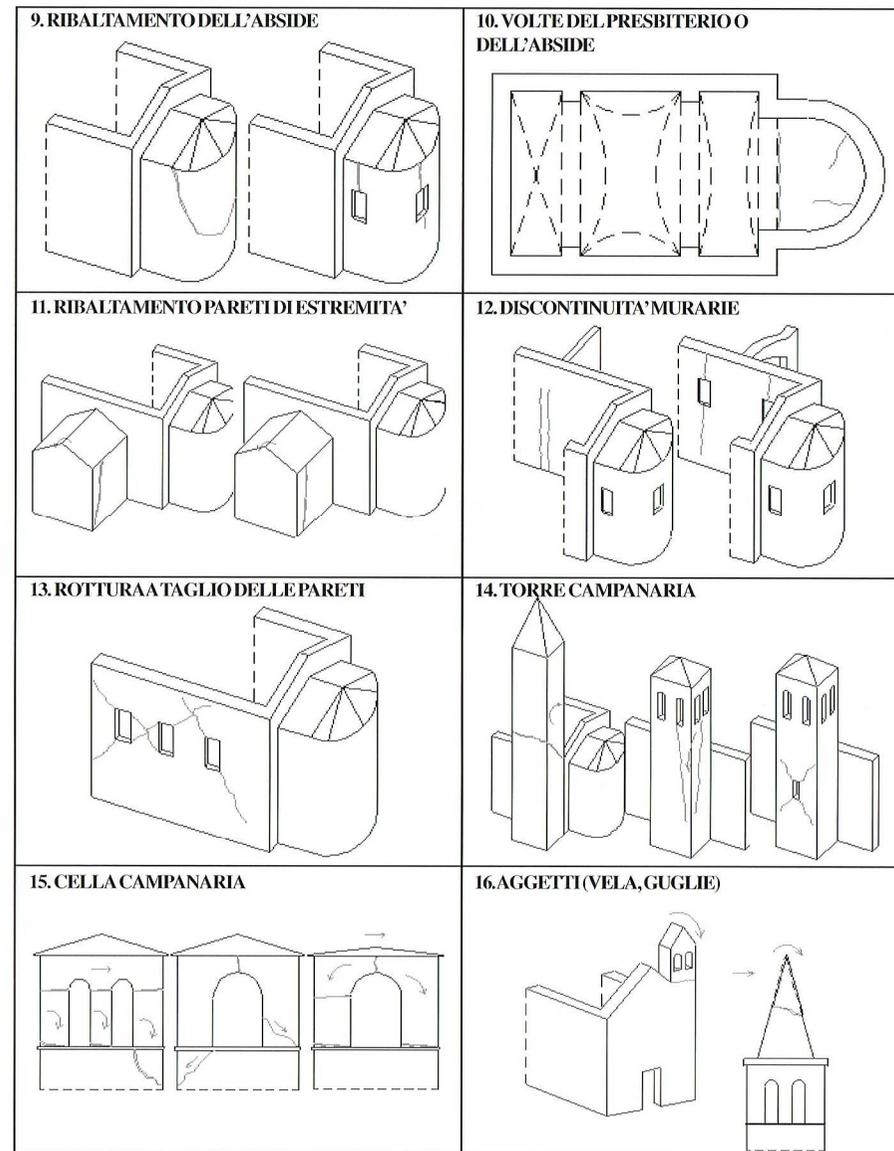
Fig. 23 - Abaco dei meccanismi di danno nei diversi macroelementi della chiesa

Lagomarsino nel 1998 ha proposto la metodica del rilievo del danno alle chiese a seguito del terremoto in Umbria e nelle Marche eseguito tramite una nuova metodologia, basata sul macroelemento come unità strutturale di riferimento e sulla lettura dei meccanismi di collasso attivati. In particolare in tale studio vengono considerati sedici meccanismi di collasso fondamentali, ciascuno dei quali raggruppa i differenti modi di danno con i

In altre parole, ciò che viene riconosciuto è il cinematismo di collasso, ovvero l'essenza propria della vulnerabilità.

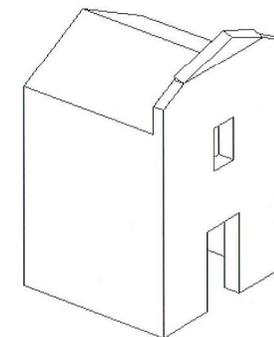
Consiste nel ribaltamento della porzione di facciata al di sopra della quota  $h_c$  a cui è posizionata la trave di colmo; si considerano le differenti posizioni che il colmo della copertura può assumere: in corrispondenza del timpano o al di sotto di questo, in corrispondenza dell'oggetto.

Nel caso della Chiesa di San Giovanni il programma fornisce il valore di  $\lambda=3.67$

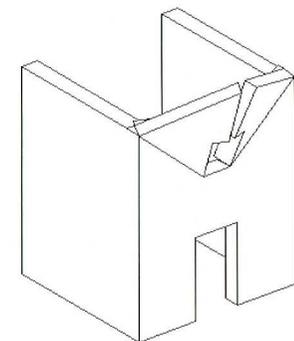
La modalità di danneggiamento risultata più probabile relati-

vamente ai meccanismi di ribaltamento attivabili in corrispondenza del timpano si attiva per un valore del moltiplicatore di collasso statico pari a  $\lambda = 0,179$ .

cerniere oblique  $\lambda = 0,179$ .

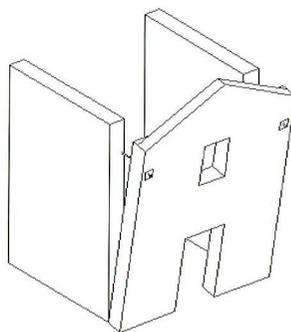
Qualora le caratteristiche delle catene (diametro e tensione di snervamento) non siano rilevanti è possibile che, soggette all'azione sismica in atto, giungano a snervamento. In tal caso la parete, pur vincolata, ribalterà secondo uno dei cinematismi normalmente previsti per un meccanismo di primo modo. Per il calcolo del moltiplicatore si considera il contributo stabilizzante offerto dalle catene fino al loro snervamento.

Nel caso della Chiesa di San Giovanni il programma fornisce il valore di  $\lambda = 0,198$

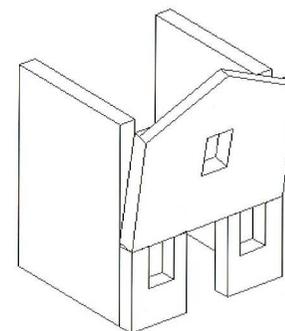
Se dimensionamento e efficienza delle catene sono adeguate esse costituiscono un vincolo rigido al ribaltamento. In questo caso un'azione ortogonale al piano della parete può causare, all'interno della stessa, la formazione di una cerniera intermedia. Tale meccanismo è imputabile alla scarsa resistenza a flessione che caratterizza le costruzioni in muratura; la parete muraria è, infatti, costruita per sovrapposizione con semplice contatto e sopporta la flessione solo in virtù dello sforzo assiale che mantiene la curva delle pressioni interna alla sezione. Teoricamente nel momento in cui tale risultante tocca il lembo esterno della sezione si forma in quel punto una cerniera.

Lo schema di calcolo utilizzato, per valutare la resistenza nei confronti di un meccanismo di questo tipo, è quello del blocco rigido vincolato sia in corrispondenza di uno spigolo al piede che in corrispondenza della quota  $z_c$  alla quale si è localizzata la cerniera (Giuffrè 1993; AA.VV 1998). Al contrario dell'approccio seguito per la verifica del ribaltamento nell'ipotesi di assenza di collegamenti trasversali, secondo il quale si ipotizzava l'azione di un sistema di forze orizzontali statiche, in questa verifica si im-

me una rotazione virtuale e con l'applicazione del Teorema dei Lavori Virtuali si calcola l'azione che la genera. Si procede supponendo che i vincoli estremi della parete siano due cerniere e si determina la posizione della terza cerniera che minimizza il valore del moltiplicatore delle forze orizzontali che produce il collasso.

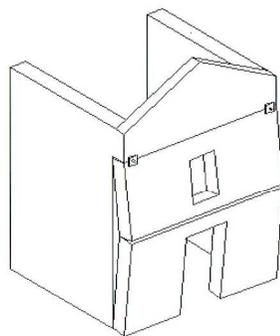
Tra le varie modalità di danneggiamento considerate, relativamente al ribaltamento della facciata, quella che è risultata più

probabile si attiva per un valore del moltiplicatore di collasso statico pari a  $\lambda=0,157$ .

cerniera cilindrica in corrispondenza della quota della catena longitudinale  $\lambda=0,157$ .

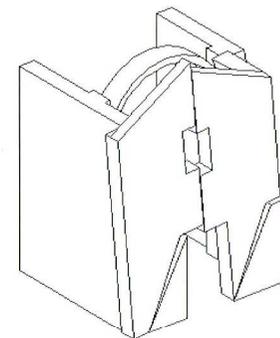
Si considera una lesione diagonale a taglio nei maschi murari e un distacco dagli stessi della parte superiore della facciata, che segue la rotazione dei piedritti traslando rigidamente come un blocco monolitico.

Si tratta di un meccanismo non molto frequente che si verifica in facciate tozze, quando la parte superiore è compatta e la rottura a taglio si concentra nei maschi a lato del portale.

Nel caso della Chiesa di San Giovanni il programma fornisce il valore di  $\lambda=0.824$

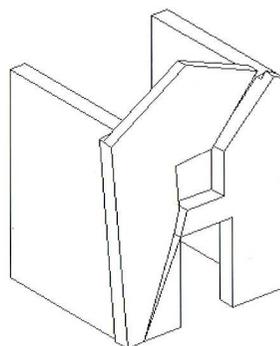
La modalità di danneggiamento risultata più probabile relativamente a meccanismi di taglio si attiva per un valore del moltiplicatore di collasso statico pari a  $\lambda=0,397$ .

formazione di una lesione centrale  $\lambda=0,397$ ;

formazione di una lesione trasversale su tutta la facciata  $\lambda=0,407$ .

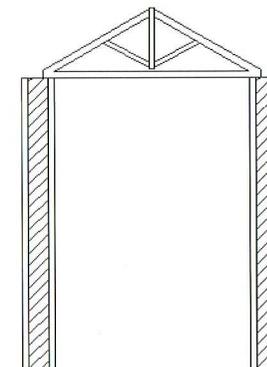
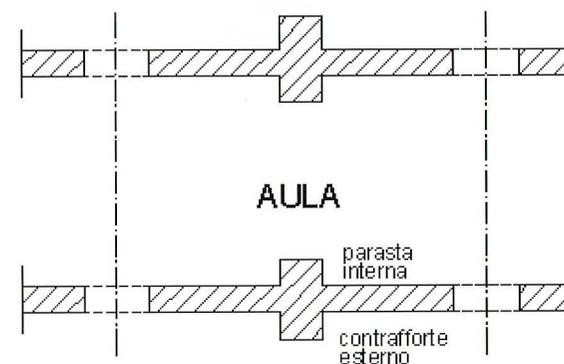
L'aula presenta, nei riguardi di un'azione sismica trasversale al suo asse, due elementi piuttosto rigidi alle estremità: la facciata, sollecitata a taglio nel proprio piano; l'arco trionfale, irrigidito dalle cappelle laterali.

La parte centrale pur irrigidita anche essa di cappelle laterali, resta certamente più deformabile, per la snellezza delle pareti laterali. Poiché l'aula è sufficientemente allungata, è ragionevole assumere che la campata centrale non risenta degli effetti di bordo e quindi possa essere analizzata autonomamente; inoltre la frequente presenza di aperture nelle pareti laterali contribuisce a rendere indipendenti tra loro le campate. La figura mostra il modello geometrico in pianta delle tre tipologie prima descritte; sono modellati anche i contrafforti esterni.

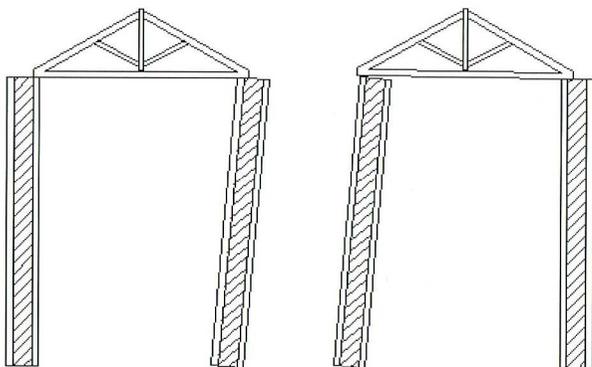
*Meccanismo di ribaltamento di un piedritto*

La parete che ribalta verso l'interno, solo per la propria azione inerziale.

Nel caso della Chiesa di San Giovanni il programma fornisce il valore di  $\lambda=0.664$

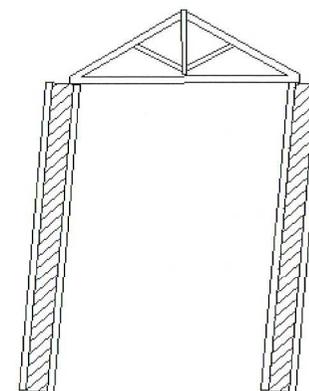
È noto che nelle chiese ad un'unica navata è spesso presente l'arco trionfale, quale elemento di separazione tra l'aula e la zona del presbitero e dell'abside come nel caso della Chiesa di San Giovanni ove l'arco trionfale è del tipo a tutto sesto.

Geometricamente esso è definibile come una parete, con profilo analogo a quello di una facciata a capanna, nella quale è praticata un'ampia apertura ad arco; le spalle laterali sono in genere piuttosto ampie, per la minore larghezza del presbiterio. Il comportamento è quindi intermedio tra quello di un sistema arco-piedritti e quello di una parete forata; in virtù della maggior rigidità trasversale rispetto a quella delle pareti laterali dell'aula, l'arco trionfale è spesso fortemente sollecitato dall'azione sismica e deve quindi presentare un'adeguata resistenza.

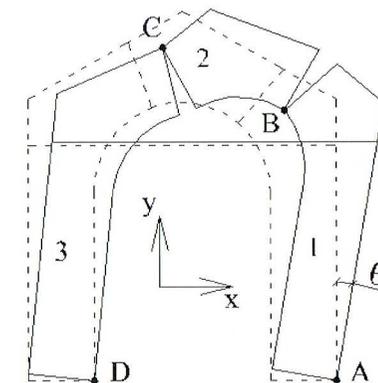
Tre blocchi coinvolti dal cinematismo possono a priori interessare entrambi i piedritti o solo quello che subisce la spinta verso l'esterno: il moltiplicatore limite viene valutato per entrambe le situazioni, selezionando il minore.

Il moltiplicatore di collasso si ottiene applicando il teorema dei lavori virtuali in termini di spostamenti, ovvero uguagliando il lavoro delle forze esterne, fatto dal peso dei blocchi  $P_i$  e dall'azione sismica  $\lambda P_i$  sugli spostamenti virtuali  $\Delta x_i$  e  $\Delta y_i$  dei relativi baricentri, al lavoro della forza interna, dato dal prodotto del tiro  $T$  presente nella catena per l'allungamento virtuale  $\Delta l$ :

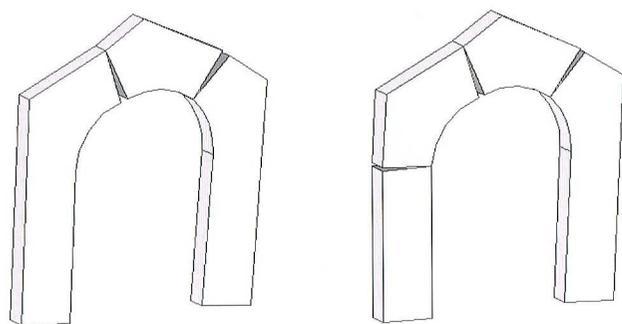
- Meccanismo di ribaltamento dei piedritti (fig. sinistra)
- Meccanismo di ribaltamento di un piedritto (fig. destra)

La vulnerabilità dell'arco trionfale nei riguardi del sisma descritta da un moltiplicatore dei carichi che vale:

$\lambda = 0,435$  meccanismo di ribaltamento dei piedritti

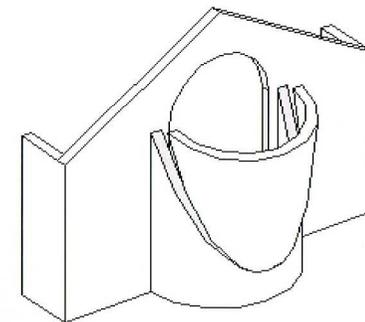
Nel caso dell'abside circolare il cinematismo di rotazione interessa un volume individuato attraverso l'intersezione del cilindro murario con un piano che parte dalla base ed è inclinato di  $30^\circ$ . Se il piano interseca la parete del corpo di fabbrica principale della chiesa (dove c'è l'arco trionfale) prima della sommità dell'abside, tale piano viene spostato verso l'alto, definendo una porzione che ribalta più piccola.

La vulnerabilità dell'abside nei riguardi del meccanismo di ribaltamento è descritta da un moltiplicatore dei carichi che vale  $\lambda = 0,173$ .

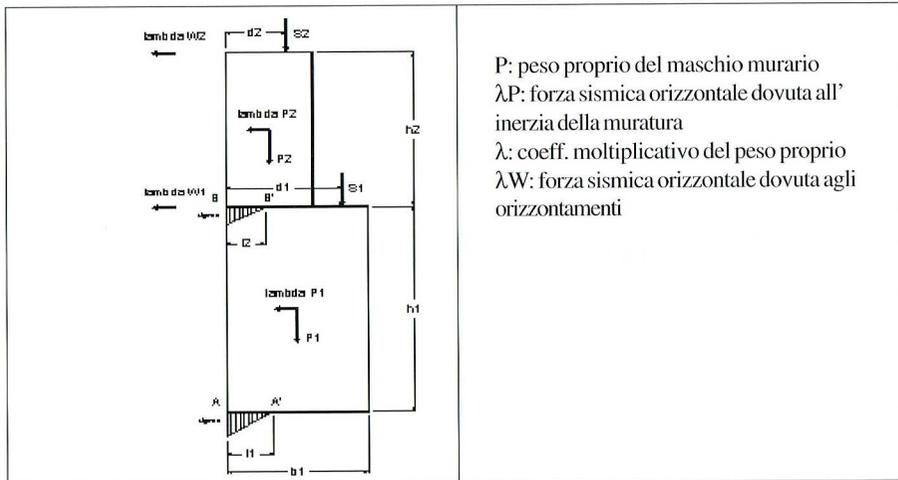
Sono stati considerati implicitamente i fenomeni di pressoflessione che localmente originano fenomeni di plasticizzazione per superamento della soglia elastica della muratura con conseguente schiacciamento, attraverso l'adozione nelle verifiche a ribaltamento di un asse di rotazione posizionata internamente rispetto al lembo estremo di rotazione teorico.

P: peso proprio del maschio murario  
 $\lambda P$ : forza sismica orizzontale dovuta all'inerzia della muratura  
 $\lambda$ : coeff. moltiplicativo del peso proprio  
 $\lambda W$ : forza sismica orizzontale dovuta agli orizzontamenti

Con riferimento alla figura la posizione del polo è individuata dalla misura  $t_1$  pari a:

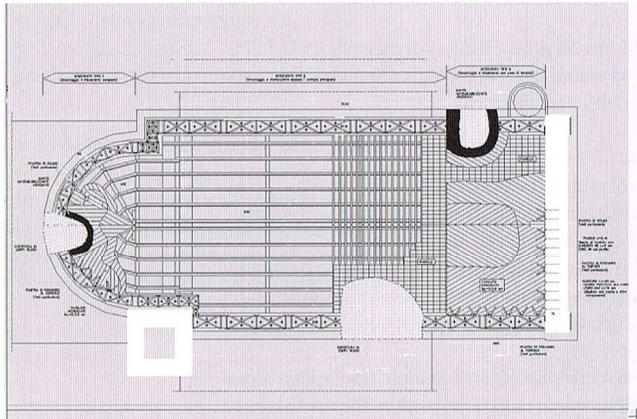
Fig. 25 - progetto esecutivo degli interventi finalizzati alla riduzione del rischio sismico; si noti il tavolato incrociato con funzione di irrigidimento di falda e la mancanza di interventi invasivi in c.a.

Miglioramento della risposta sismica del timpano mediante la posa in opera sulla copertura dell'aula, sopra l'impalcato di pannelle nella zona delimitata dal timpano e dalla seconda capriata, di un tavolato incrociato collegato al cordolo tirante perimetrale e al timpano.

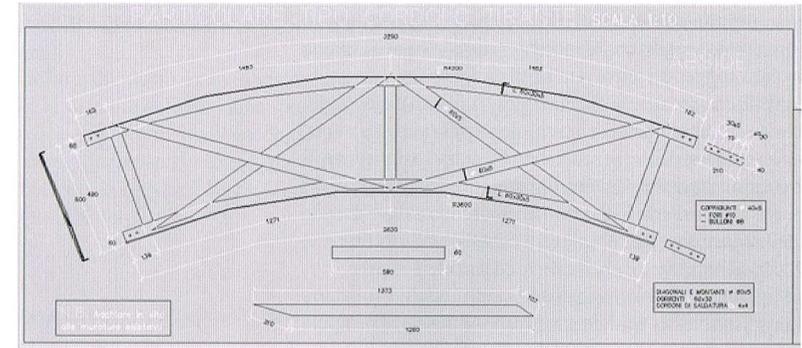
Fig. 26 - particolare del cordolo tirante adesivo sull'abside

Realizzazione di un cordolo tirante adesivo sulla sommità delle pareti delimitanti l'abside e l'aula collegato al tavolato incrociato, ove presente, e alla sottostante muratura mediante cuciture.
